## Herstel fundering Prinses Margriettunnel 1450 nieuwe trekankers in vloer en wand

### Projectgegevens

Project: Herstel Prinses Margriettunnel  
Opdrachtgever: Rijkswaterstaat  
Opdrachtnemer: Van Hattum en Blankevoort  
Funderingswerkzaamheden: Volker Staal en Funderingen  
Schadeonderzoek: Deltares, TNO, CCube en Microbial Analysis  
Leverancier steigers en platform: PERI  
Montage steigersysteem: Stalen Steigers Van Dorland  
Aanbrengen boorgaten wandankers: Dikkerboom

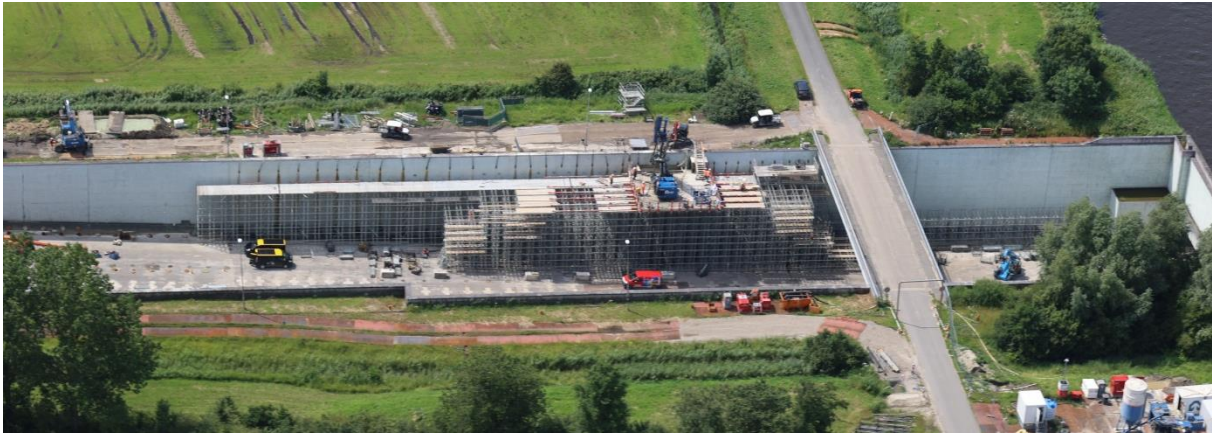
Foto 1 Aanbrengen wandankers (bron: Rijkswaterstaat)

Om de horizontale krachten op te kunnen nemen, komen in de wanden 236 wandankers (3 – 8 strengen). In hoger gelegen moten worden, in plaats van wandankers, aan de buitenzijde van de wanden horizontale gordingen aangebracht (UNP 400, in totaal 4 stuks), waarmee de horizontale krachten over meerdere moten worden gespreid. De reden is dat wandankers zich hier in het profiel van vrije ruimte (PVR) bevinden.

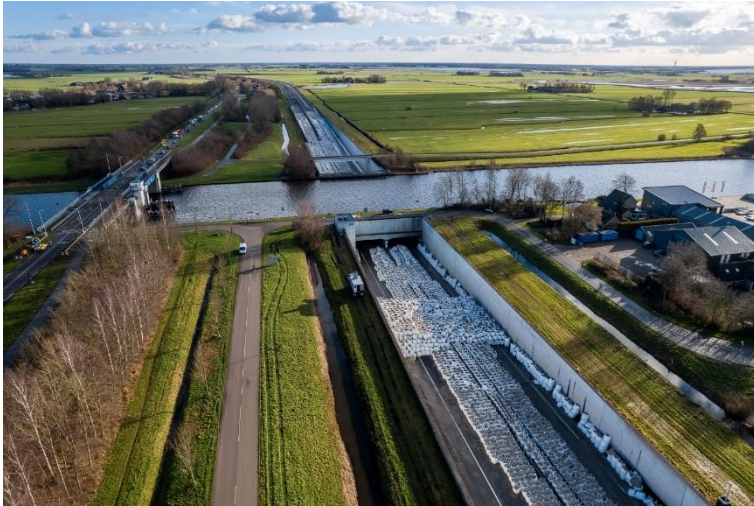
De betreffende tunnelmoot (moot 26) was 60 à 70 mm omhoog gekomen en was daarbij enigszins geroteerd. Dat laatste was feitelijk een geluk, want hierdoor kwam de moot klem te zitten tussen de naastgelegen moten. Was dat niet het geval, dan waren de gevolgen vermoedelijk nog veel erger. Om ervoor te zorgen dat de vervorming niet nog verder toe zou nemen, werden eerst 1750 big bags met zand geplaatst over de volle breedte van beide rijbanen van de tunnelmoot en daarna nog eens 750 stuks. Om de kans te verkleinen dat één of meerdere andere moten ook omhoog zouden komen, zijn op het middengedeelte van de andere tunnelmoten nog eens 7500 big bags geplaatst (foto 3). Hierdoor kwam de moot eind januari weer nagenoeg volledig terug op het oorspronkelijke niveau.

*Foto 3 Big bags zorgen ervoor dat tunnelmoot weer in positie komt (bron: Rijkswaterstaat)*

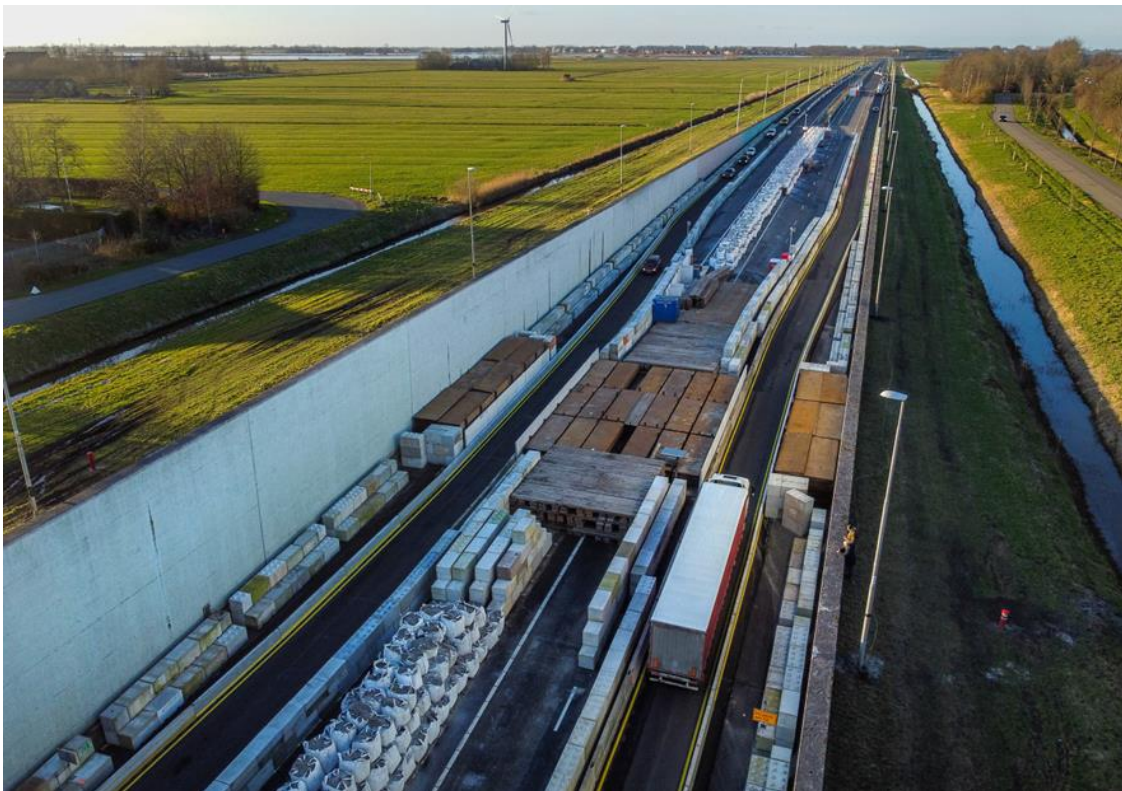
*Foto 4 Ter plaatse van tunnelmoot zijn big bags vervangen door staalplaten (bron: Rijkswaterstaat)*

Om de tunnel weer open te kunnen stellen is een deel van de ballast vervangen. Daarbij moest het neerwaartse gewicht gehandhaafd blijven. Om dat te bewerkstelligen zijn big bags bij de betreffende moot vervangen door staalplaten, waardoor ruimte ontstond voor de rijstroken. Aan de zijkanten zijn betonblokken geplaatst (foto 4). Ruim een maand nadat met de noodmaatregelen was begonnen, konden twee rijstroken worden geopend, één in elke richting.

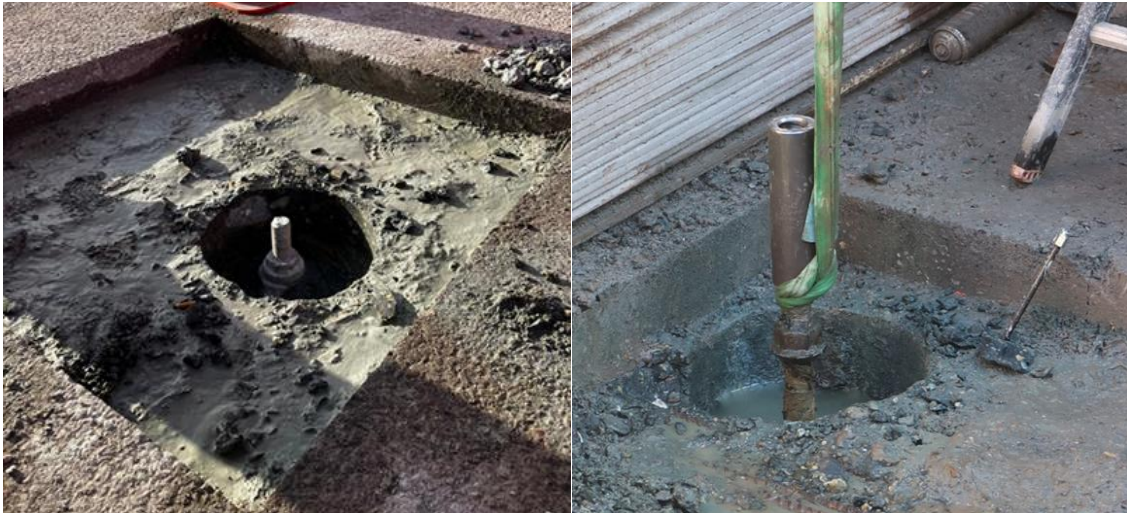
Om te onderzoeken of de trekpalen geotechnisch of constructief zijn bezweken, zijn de voorspanstaven van de palen onderzocht. Hiertoe is bij een aantal trekpalen de vloer opgehakt (foto 5), zodat de voorspanstaaf kon worden bereikt. Vervolgens is op de kop van de voorspanstaven een koppelmof geschroefd en is met een kraan aan de voorspanstaven getrokken (foto 6). Daarbij bleek dat een aantal voorspanstaven was gebroken, op verschillende niveaus. Bij een aantal niet-bezweken trekpalen is de voorspankracht in de staven gemeten.

Foto 5 (links) Bij een aantal trekpalen is de vloer opgehakt (bron: Rijkswaterstaat)

Foto 6 (rechts) Met een kraan is aan de voorspanstaven getrokken (bron: Rijkswaterstaat)

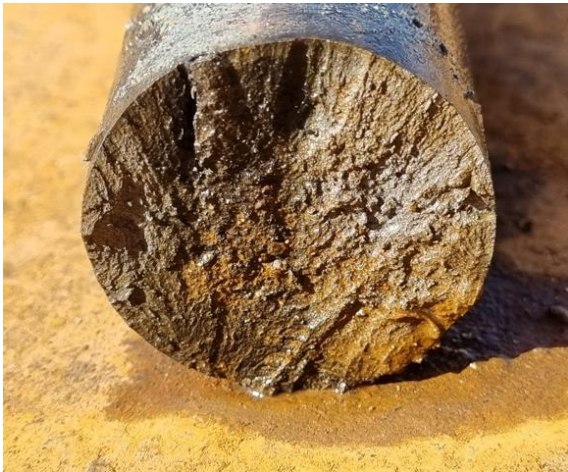
Alle gebroken voorspanstaven zijn visueel beoordeeld. Ook de breukvlakken van de palen zijn onderzocht. Eerst visueel, vervolgens ook in het laboratorium van TNO (foto 7). Het waargenomen breukbeeld kan in principe zijn veroorzaakt door de volgende mechanismen:

- vermoeiing als gevolg van een wisselende belasting;
- galvanische corrosie;
- microbiële corrosie/aantasting (MIC);
- waterstofverbrossing;
- spanningscorrosie.

Uit het onderzoek bleek dat er geen sprake was van de eerste drie oorzaken. De laatste twee mechanismen hebben veel vergelijkbare kenmerken en zijn moeilijk van elkaar te onderscheiden. Naar het oordeel van TNO is loog-spanningscorrosie de meest waarschijnlijke oorzaak. Dit is spanningscorrosie die is geïnitieerd doordat de voorspanstaaf in contact is geweest met loog (cement- en/of poriewater). Dat dit schademechanisme kon ontstaan was een combinatie van onvolkomenheden in het staal, een staalsoort die gevoelig is voor brose breuk (hoger koolstofgehalte) en een permanente, relatief hoge trekspanning in het staal. Sinds de jaren 90 komt deze combinatie niet meer voor in werken van Rijkswaterstaat.

Foto 7 Breukvlak voorspanstaven (bron: Rijkswaterstaat)

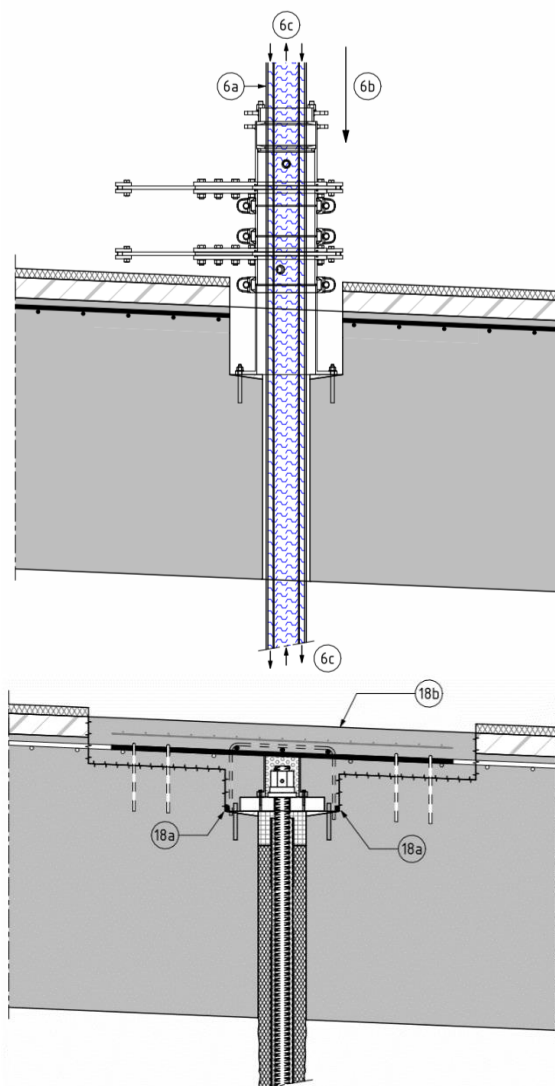
Figuur 8 Sluisjesconstructie (boven) en herstel vloer (beneden)

Er is niet voor een bemaling gekozen vanwege een te groot risico op verzakkingen in de omgeving, ondanks de extra tijd die hierdoor nodig was. Het gevolg was dat de trekpalen tegen 11 m waterdruk in moesten worden aangebracht. Er is een speciale methode toegepast waarbij geen water omhoog kan komen tijdens het aanbrengen van de palen en het boren van de 210 mm grote gaten. Er is gebruikgemaakt van de zogenoemde sluisjesmethode. Op het te boren gat is een sluisconstructie aangebracht (fig. 8 boven): een afsluiter die voorkomt dat er water door de kern in de vloer of de boorstang naar boven komt. Vervolgens is de kern in de vloer geboord, de boorstang aangebracht (bestaande uit binnen en buitenbuis), het grout ingepompt, het staafanker aangebracht, het staafanker afgeperst, de boorstang teruggetrokken en de afsluiter dichtgezet. Na verharding van het grout en controle op waterdichtheid kon de sluisconstructie worden verwijderd. Daarna konden ankerplaat en moer worden aangebracht en kon het anker op spanning worden gebracht. Tot slot kon wapening worden hersteld en de vloer worden aangestort (fig. 8 beneden).

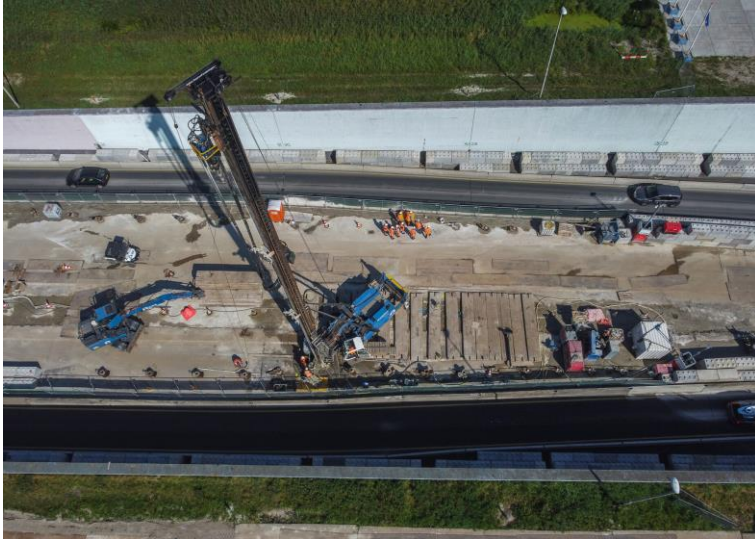
*Foto 9 Relatief groter stelling om ankers in een keer aan te kunnen brengen (foto: Rijkswaterstaat)*

Voor het boren van de ankerpalen wordt een relatief grote stelling gebruikt om de palen van 30 m in één keer aan te kunnen brengen (foto 9). Normaal worden ankers van deze lengte gekoppeld en is een kleinere stelling mogelijk. Koppelen was in dit geval echter niet mogelijk om de sluisconstructie continu waterdicht te houden.

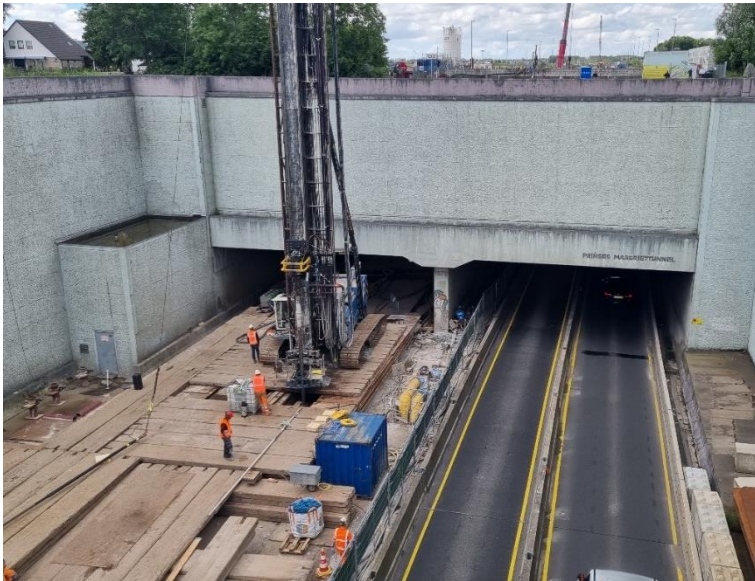
*Foto 10 Aanbrengen trekankers boven waterkelder (bron: Jacques Linssen)*

Een uitdaging vormde de ankers ter plaatse van de waterkelders. Hier is de sluisconstructie aangebracht in de afgesloten ruimte. Omdat het dek van de waterkelder is geperforeerd, is deze onvoldoende draagkrachtig om de boorstelling te kunnen dragen. Daarom is hier een overkluizing gemaakt (foto 10).

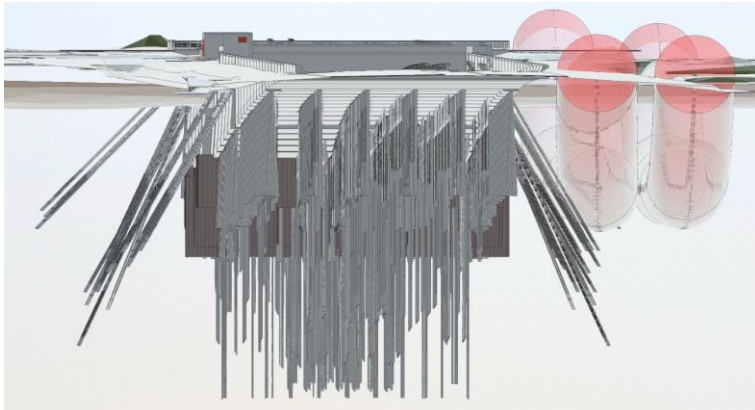
*Figuur 11 Wandankers lopen onder hoogspanningsleidingen door (bron: Rijkswaterstaat)*

Zoals gezegd worden in de wanden wandankers aangebracht, om de 1 à 1,5 m aangebracht, op 1,5 m vanaf de bovenzijde van de wand schuin de grond in. Hierbij was de uitdaging onder meer de aanwezigheid van hoogspanningsleidingen (fig. 11). Voor het aanbrengen van de ankers wordt een ankerstelling gebruikt, niet vanaf maaiveld maar vanaf een hoger gelegen positie, op een steigerconstructie.
