Herstel fundering Prinses Margriettunnel 1450 nieuwe trekankers in vloer en wand

Projectgegevens

Project: Herstel Prinses Margriettunnel
Opdrachtgever: Rijkswaterstaat
Opdrachtnemer: Van Hattum en Blankevoort
Funderingswerkzaamheden: Volker Staal en Funderingen
Schadeonderzoek: Deltares, TNO, CCube en Microbial Analysis
Leverancier steigers en platform: PERI
Montage steigersysteem: Stalen Steigers Van Dorland
Aanbrengen boorgaten wandankers: Dikkerboom

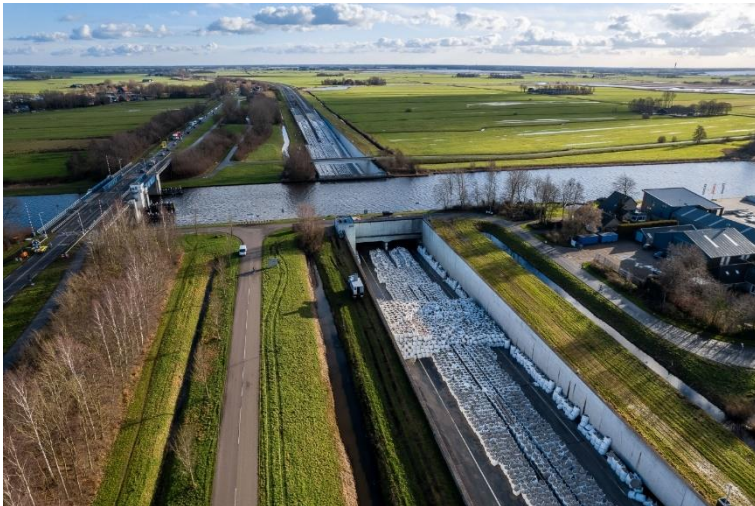
De betreffende tunnelmoot (moot 26) was 60 à 70 mm omhoog gekomen en was daarbij enigszins geroteerd. Dat laatste was feitelijk een geluk, want hierdoor kwam de moot klem te zitten tussen de naastgelegen moten. Was dat niet het geval, dan waren de gevolgen vermoedelijk nog veel erger. Om ervoor te zorgen dat de vervorming niet nog verder toe zou nemen, werden eerst 1750 big bags met zand geplaatst over de volle breedte van beide rijbanen van de tunnelmoot en daarna nog eens 750 stuks. Om de kans te verkleinen dat één of meerdere andere moten ook omhoog zouden komen, zijn op het middengedeelte van de andere tunnelmoten nog eens 7500 big bags geplaatst (foto 3). Hierdoor kwam de moot eind januari weer nagenoeg volledig terug op het oorspronkelijke niveau.

Foto 3 Big bags zorgen ervoor dat tunnelmoot weer in positie komt (bron: Rijkswaterstaat)

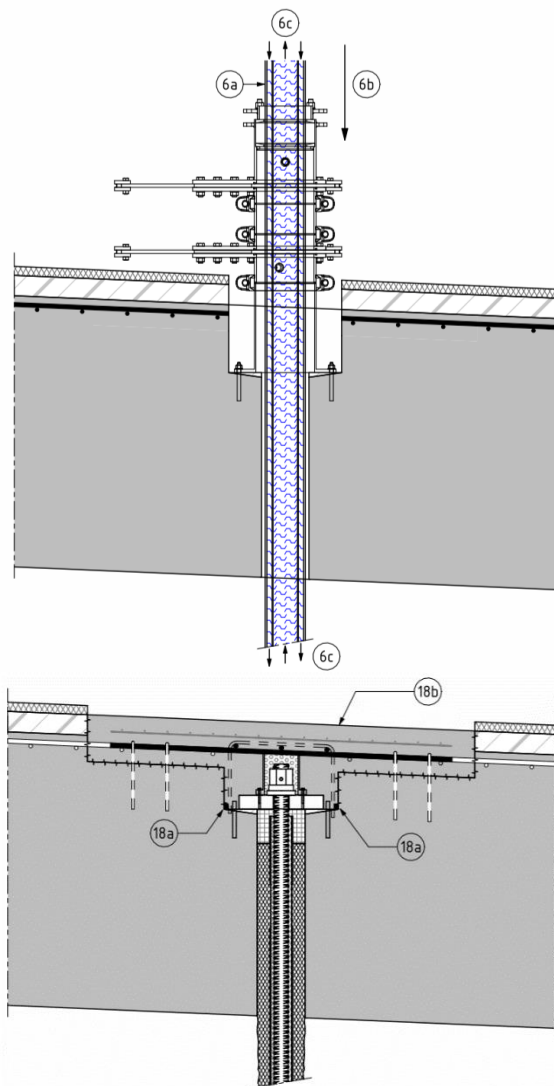
Figuur 8 Sluisjesconstructie (boven) en herstel vloer (beneden)

Er is niet voor een bemaling gekozen vanwege een te groot risico op verzakkingen in de omgeving, ondanks de extra tijd die hierdoor nodig was. Het gevolg was dat de trekpalen tegen 11 m waterdruk in moesten worden aangebracht. Er is een speciale methode toegepast waarbij geen water omhoog kan komen tijdens het aanbrengen van de palen en het boren van de 210 mm grote gaten. Er is gebruikgemaakt van de zogenoemde sluisjesmethode. Op het te boren gat is een sluisconstructie aangebracht (fig. 8 boven): een afsluiter die voorkomt dat er water door de kern in de vloer of de boorstang naar boven komt. Vervolgens is de kern in de vloer geboord, de boorstang aangebracht (bestaande uit binnen en buitenbuis), het grout ingepompt, het staafanker aangebracht, het staafanker afgeperst, de boorstang teruggetrokken en de afsluiter dichtgezet. Na verharding van het grout en controle op waterdichtheid kon de sluisconstructie worden verwijderd. Daarna konden ankerplaat en moer worden aangebracht en kon het anker op spanning worden gebracht. Tot slot kon wapening worden hersteld en de vloer worden aangestort (fig. 8 beneden).

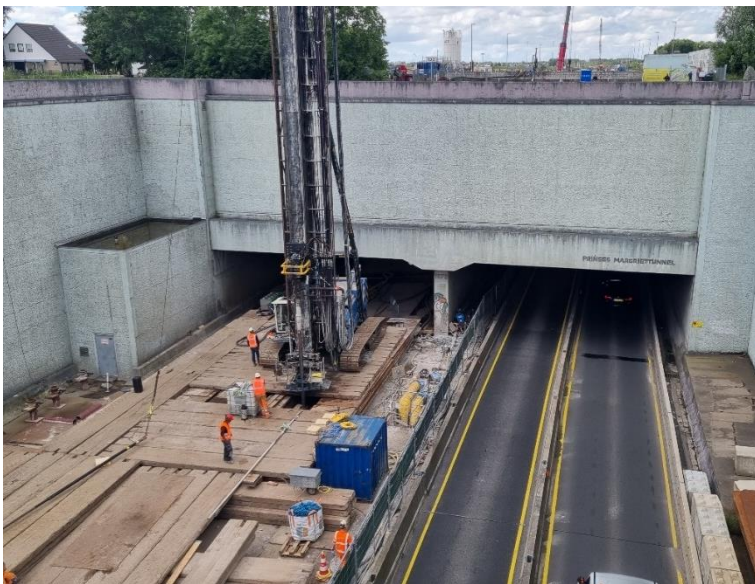
Foto 10 Aanbrengen trekankers boven waterkelder (bron: Jacques Linssen)

Een uitdaging vormde de ankers ter plaatse van de waterkelders. Hier is de sluisconstructie aangebracht in de afgesloten ruimte. Omdat het dek van de waterkelder is geperforeerd, is deze onvoldoende draagkrachtig om de boorstelling te kunnen dragen. Daarom is hier een overkluizing gemaakt (foto 10).
