Herstel fundering Prinses Margriettunnel 1450 nieuwe trekankers in vloer en wand

Projectgegevens

Project: Herstel Prinses Margriettunnel
Opdrachtgever: Rijkswaterstaat
Opdrachtnemer: Van Hattum en Blankevoort
Funderingswerkzaamheden: Volker Staal en Funderingen
Schadeonderzoek: Deltares, TNO, CCube en Microbial Analysis
Leverancier steigers en platform: PERI
Montage steigersysteem: Stalen Steigers Van Dorland
Aanbrengen boorgaten wandankers: Dikkerboom

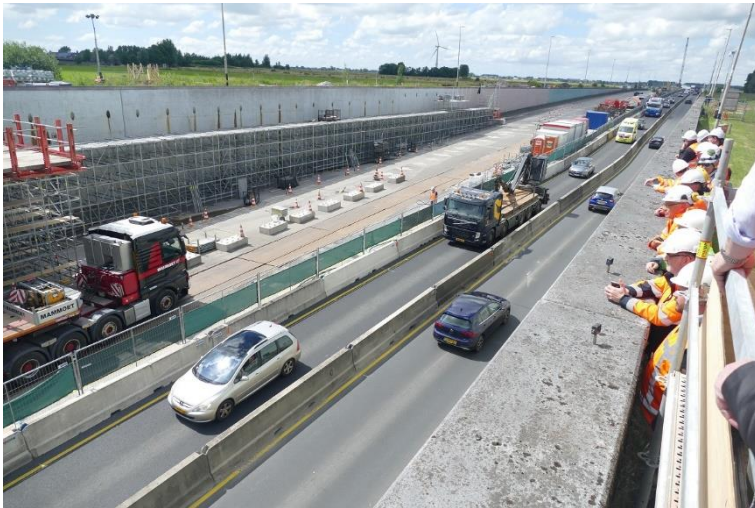
Foto 2 Stubeco-leden bekijken de herstelwerkzaamheden bovenaf; links een deel van de ondersteuningssteiger en het werkplatform en ernaast de voorbouwsteiger (bron: Fred Vaes)

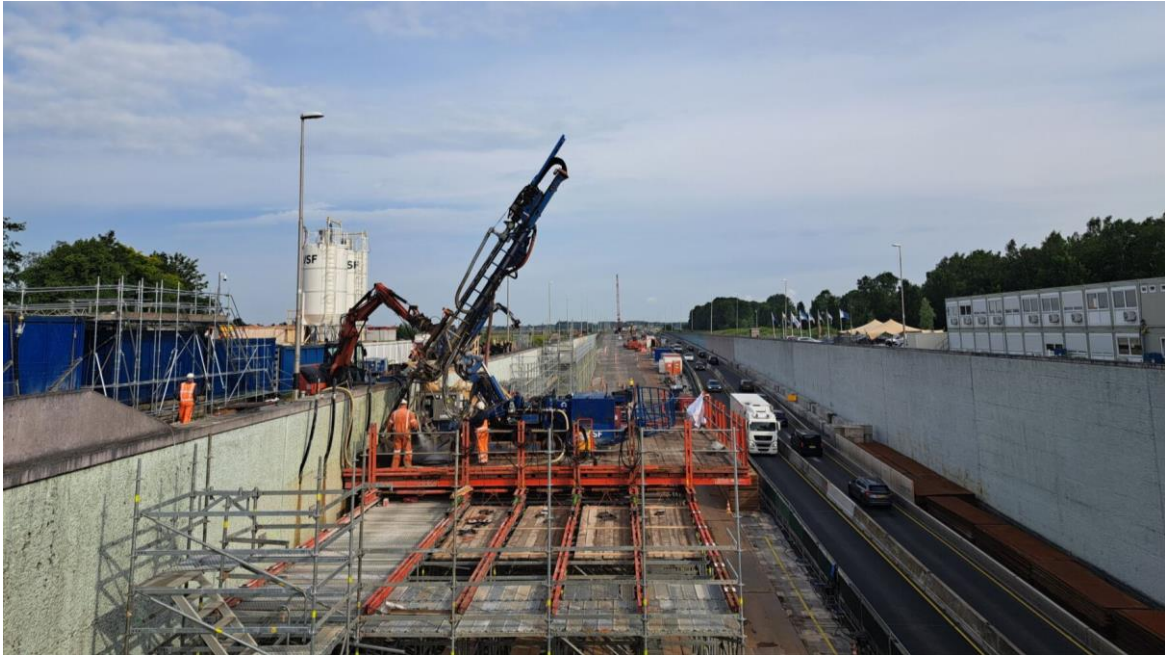
Foto 12 Ankerstelling staat op een verschuifbaar platform (bron: Rijkswaterstaat)

Uiteindelijk is gekozen voor een alternatieve oplossing, door PERI bedacht om zich te kunnen onderscheiden van andere aanbieders. Die oplossing bestaat in plaats van een statisch platform uit een verschuifbaar platform (foto 12). Dit platform is gebaseerd op het VARIOKIT-systeem met daarop dragline schotten. Het is 12 m lang en is opgebouwd uit drie delen van 4 m, die zijn voorgebouwd bij PERI.

Bij deze oplossing hoeft de ankerstelling niet te worden verplaatst, maar wordt deze op de juiste positie geplaatst door het verschuiven van het platform. Dit scheelt niet alleen verplaatsingen en draaibewegingen van de stelling maar ook op- en afbouw van het platform en materieel voor de ondersteuning.

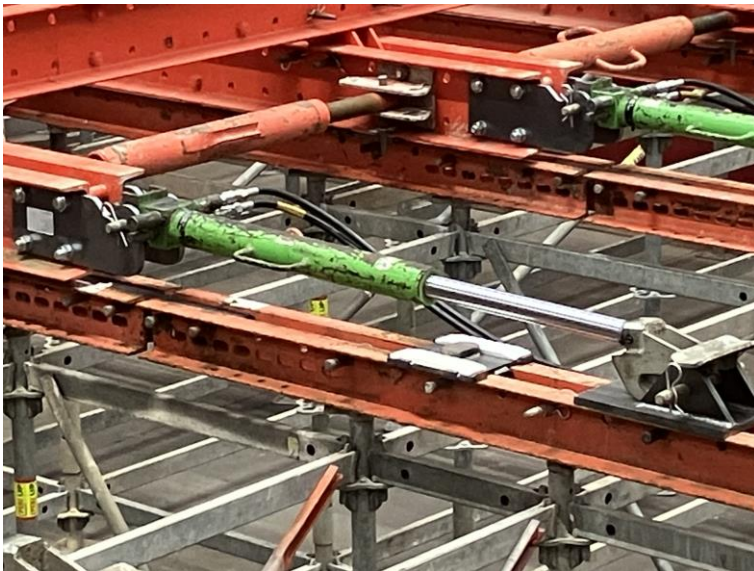
Foto 13 Verplaatsen van het platform gebeurt met een hydraulisch systeem (bron: PERI)

Verplaatsen van het platform gebeurt met een hydraulisch systeem (foto 13). Aan één zijde van het platform bevinden zich vier cilinders die het platform naar voren duwen. De cilinders zetten zich af op schoenen die in de gordingen zijn vastgeklemd. Bij een nieuwe slag worden de cilinder ingetrokken en worden de schoenen verplaatst. Op de gordingen bevinden zich teflonplaten om het glijden van het platform te vereenvoudigen (foto 14).

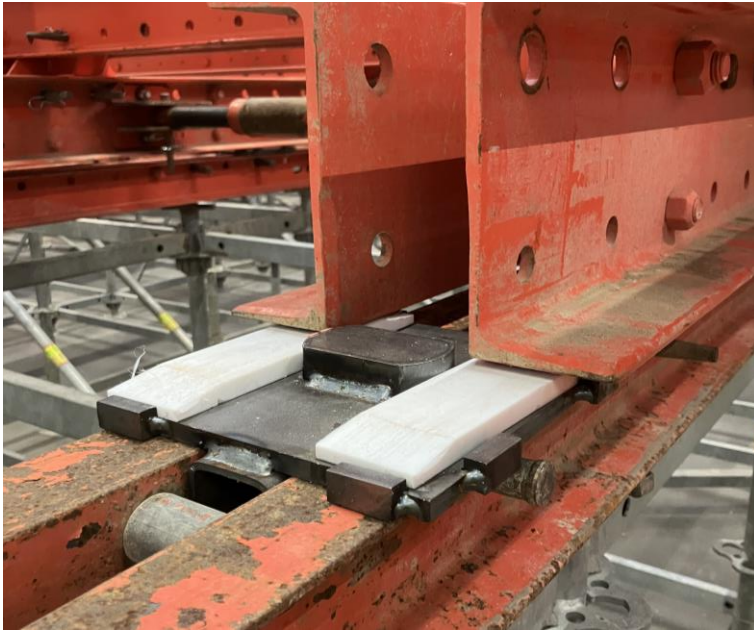
Foto 14 Op de gordingen bevinden zich teflonplaten (bron: PERI)

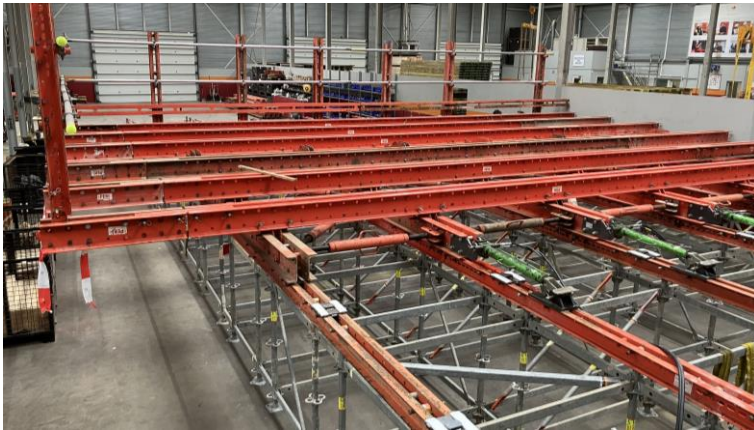
Foto 15 Mock-up platform en ondersteuningssteiger (bron: PERI)

Om de combinatie van de ondersteuningssteiger en het platform te testen en om de opdrachtgever te overtuigen, is vooraf een mock-up gemaakt (foto 15). Deze oplossing leidt tot zowel tijdswinst als besparing van materieel. Bijkomend voordeel is dat de opdrachtgever één aanspreekpunt heeft voor de gehele ondersteuningsconstructie, zowel de ondersteuningssteiger als het platform.

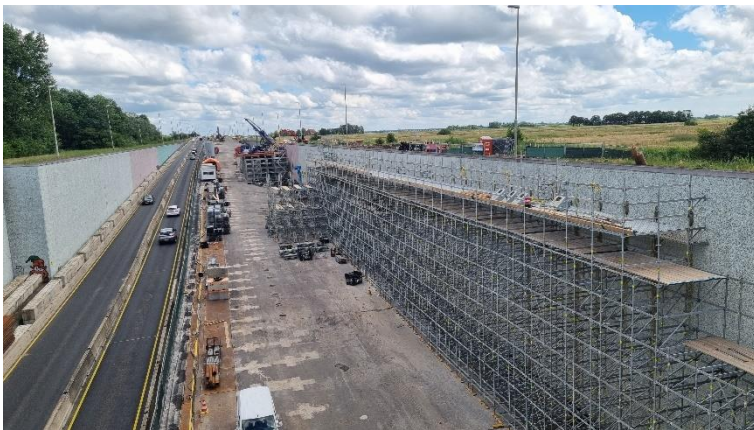
Foto 16 Voorbouwsteiger met in de verte werkplatform (bron: Jacques Linssen)

Voor de voorbereiding en afwerking van de ankerboorgaten is een voorbouwsteiger benodigd (foto 1 en 16). Vanwege het hoge tempo van het boren is deze over nagenoeg de volledige lengte van de tunnel opgebouwd. Deze steiger is 2,5 m en heeft een optopping van 0,75 m breed. De boorapparatuur zelf staat op de wand.
